Fiskvandring vid Åby kvarndamm i Fliserydskvillen, Emån

Förprojektering med åtgärdsförslag

Mars 2012
Jönköpings Fiskeribiologi AB
på uppdrag av Gustaf Ulfsparrs Stiftelse

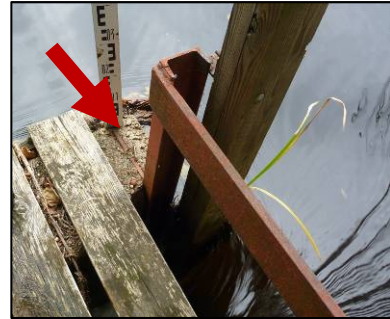
Höjderna anges i ett lokalt höjdsystem. Till lokal fix används ett i dammkrönet ingjutet stål vid den befintliga fiskvägsöppningens högra gåt, se Figur 9.

Figur 9. Lokal fixpunkt som innehar höjden +10,00 m.

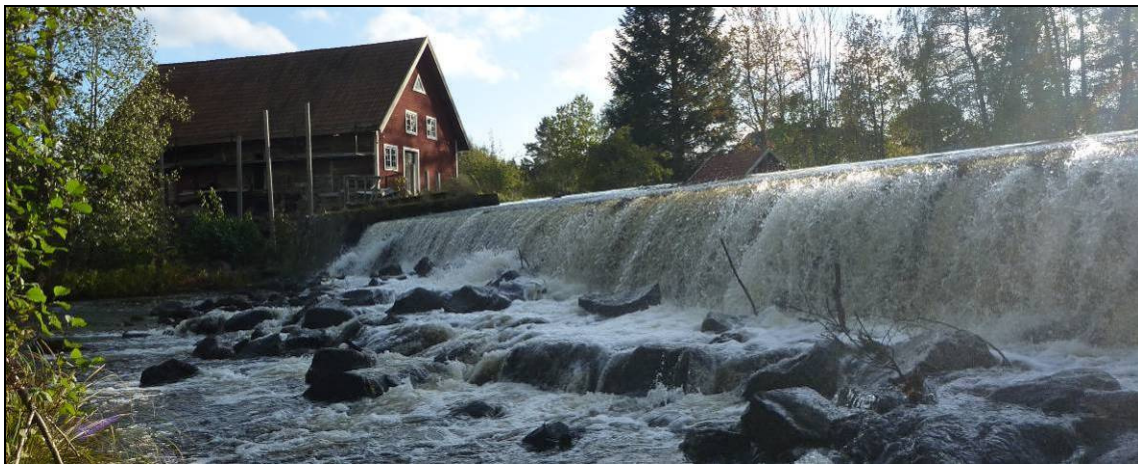
Dammen vid Åbykvarn är en blockdamm med pågjuten betong. Den gamla kvarnbyggnaden med ett delvis renoverat intag ligger på åns högra sida. Fallhöjden på ca 2,35 m gör dammen till ett definitivt vandringshinder, även om en tidigare fiskväg är byggd på dammens vänstra sida så är passagen att betrakta som mycket svår.

Figur 10. Dammen vid Åby kvarn från nedsidan.

1. En 0,54 m bred fiskvägsöppning med en tröskel på nivån +9,42 m.
2. Ett ca 36 m långt skibord med en genomsnittlig nivå på +9,76 m.
3. Ett ca 1,3m brett bottenutskov vars tröskel är svår att mäta in, men troligen ligger på nivån +7,36 m. Framför utskovet står någon form av trälucka.
4. Ett 1,30 m brett flodutskov. Med en betongtröskel som skattats till nivån ca + 9,0 m.
5. Ett före detta intag till kvarnen med en total bredd på 8,4 m. Intaget har fyra öppningar med enkla luckor om 0,94m, 1,45m, 1,19m och 1,19 m:s fri bredd. Tröskeln till öppningarna ligger på nivån +8,92m.

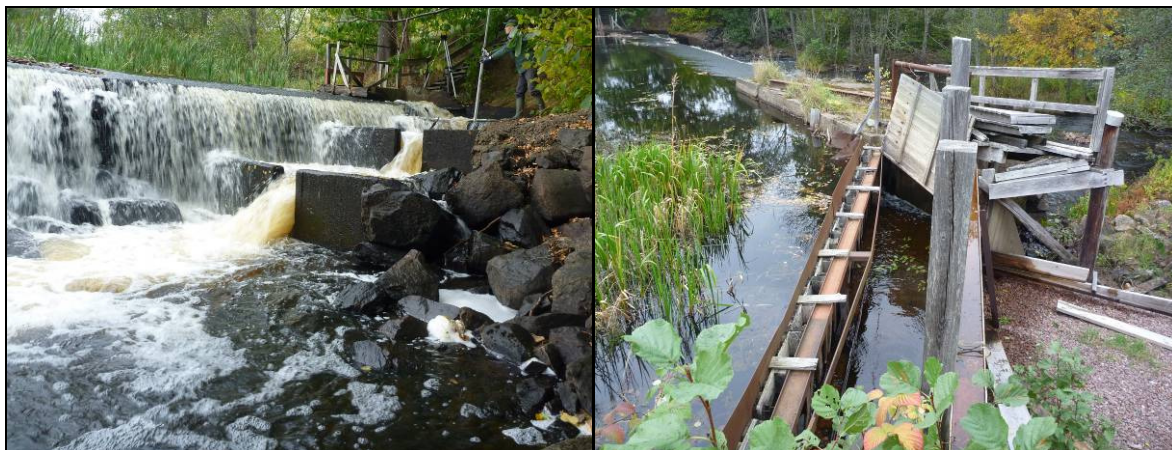
Bassängrappan i betong byggdes på dammens vänstra sida år 1990 och byggdes sedan om år 1996 (Sjöstrand, 1999a). Idag har den 4 bassänger med en fallhöjd på som högst 0,8 m mellan karen och kraftig turbulens i desamma, vilket gör att den får ses som mycket svårframkomlig även för vandrande laxfisk.

Figur 11. Dagens bassängtrappa är att betrakta som mycket svårforcerad (t.v.). En ombyggnation av kvarnutschovet har påbörjats, men inte avslutats (t.h.).

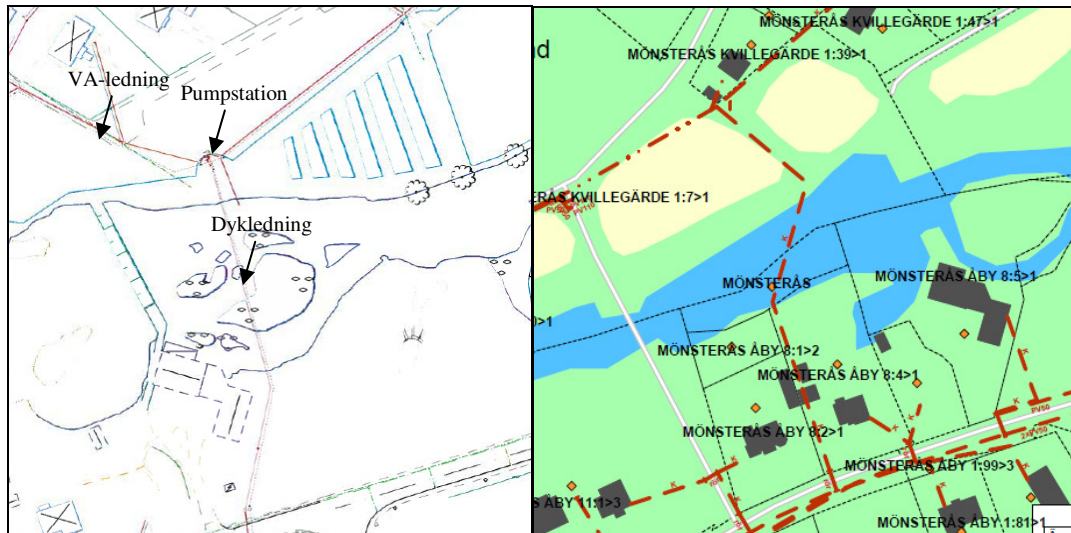
Figur 12. Bilden till vänster visar kommunens VA-ledningar och bilden till höger visar Skanovas teleledningar.

Mönsterås kommun har en pumpstation nordväst om dammen med anslutande VA-ledningar och en utgående dykledning nedströms dammen. Skanova har en 80-pars ledning (ca 2 cm i diameter) som går genom det indämda området uppströms dammen. Förtydligande kartmaterial finns i bilaga 5.

I dammspegeln går en teleledning i osäkert läge som tillhör Skanovas nät, se ledningskarta i bilaga 5. Beroende på hur ledningen är lagd kan den behöva erosionssäkras och eventuellt förlängas eller flyttas.

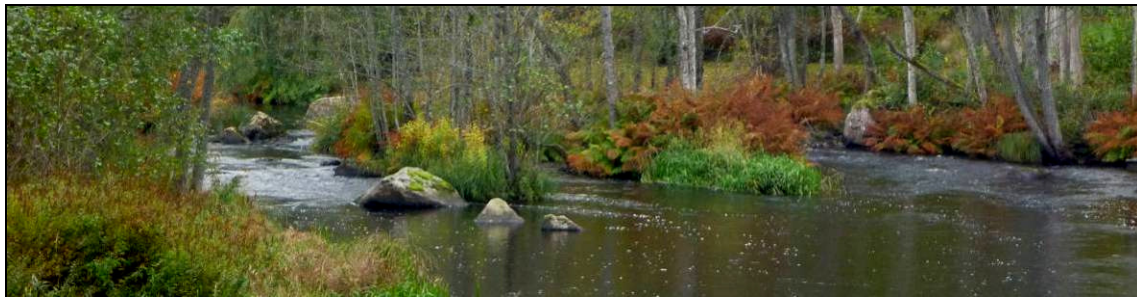
De utförda mätningarna visar att lutningen hos botten på den indämda fåran är ca 1,25 %, se bilaga 7, samt att mycket lite sediment finns ansamlat i mittfåran. Botten verkar rik på stora block och troligen kommer området efter en avsänkning att likna det område som finns uppströms bron, se Figur 13.

Figur 13. Blockrikt område i den övre delen av det indämda området.

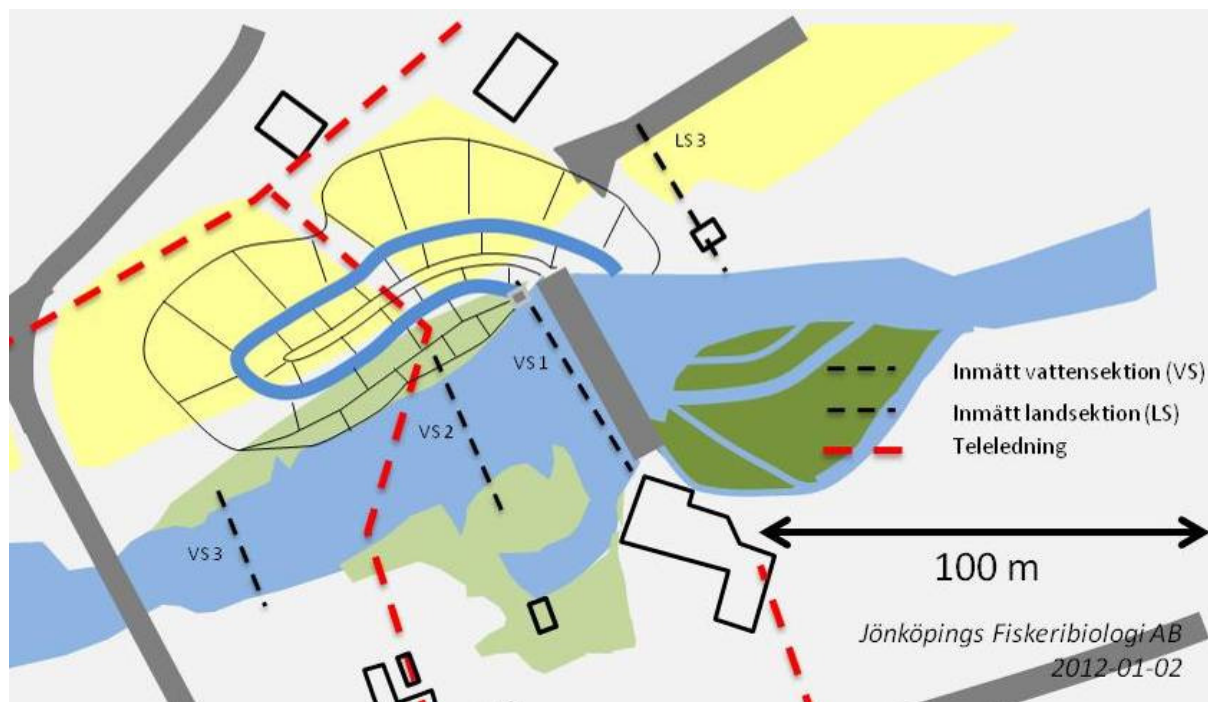
Figur 15. Ett omlöp kan placeras vänster (norr) om ån. Slänterna bör i möjligaste mån göras flacka (1:3) för att omlöpet bättre ska smälta in i landskapet och ge ett trevligt rum att vistas i.

Vid en relativt konstant vattennivå uppströms dammen kan ett omlöp utgöra ett gott alternativ för att möjliggöra fiskvandring. Detta alternativ kräver även att dammen rustas upp för att säkerställa att fiskvägen inte torrläggs. På den norra sidan av ån kan ett omlöp placeras enligt skissen i Figur 15 nedan, se även bilaga 8.

Fiskvägen görs ca 160 m lång (157 m fallsträcka) för att fördela fallhöjden och börjar nedströms dammen på åns vänstra sida. Fiskvägens botten börjar på nivån +7,0 m. Utrymmet mellan dammen och parkeringen/vändplanen är begränsat och här behöver slänterna göras branta (1:1.5). Mynningens öppning mellan dammen och vändplanen bedöms bli ca 20 – 22 m med 1:1.5 slänter, se skiss i bilaga 9.

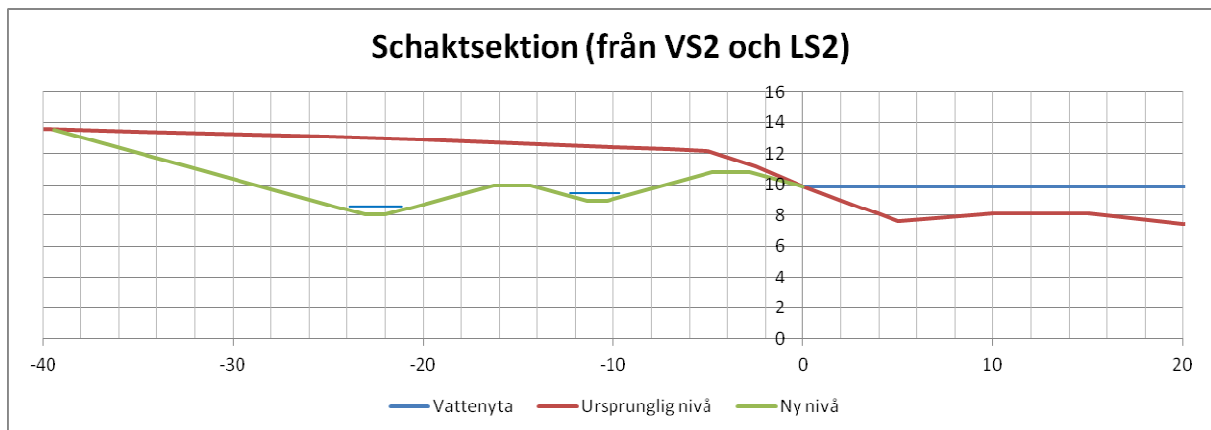
Figur 17. De flacka slänterna gör att schaktsektionen för fiskvägen strax öster om diket blir ca 40 m bred.

Åkermarken ligger ca 3,5 m över den uppströms liggande vattenytan. Området måste sänkas och slänterna bör göras flacka (1:3) för att fiskvägen bättre ska smälta in i landskapet, se Figur 17 eller bilaga 10.

Uppskattningsvis behöver ca 4000 m² av åkermarken att schaktas ner och i storleksordningen 10 000 m³ schaktmassor att föras bort. Slänterna kan göras brantare för att minska schaktbehovet, men utseendet blir då lidande och omlöpet kommer inte att smälta in lika bra i omgivningen.

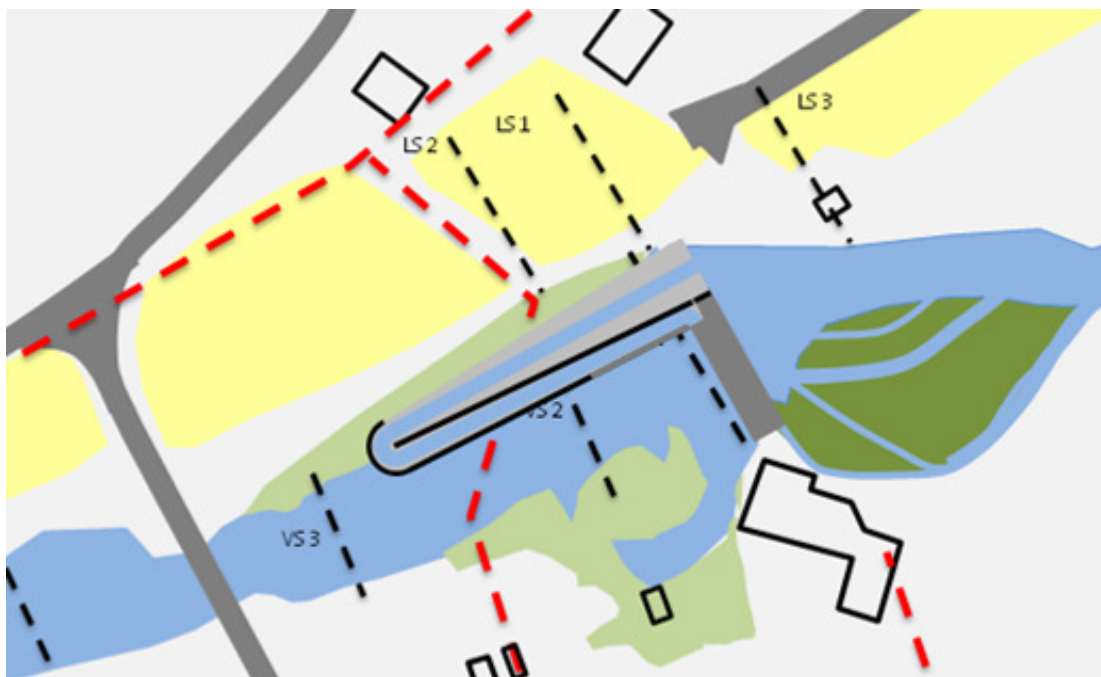
Figur 18. Inlöpets ungefärliga placering i dammspegeln.

Genom att bygga en vägg ute i åfåran kan ett ca 160 m långt inlöp byggas längs den vänstra sidan uppströms dammen, se bilaga 11. Genom att vika fåran dubbel kan intaget placeras nära dammen för att underlätta nedströmsvandring för fisk och en passage genom broöppningen undvikas. En dragning genom broläget ses som olämpligt eftersom spontningen blir svår att genomföra och att fiskvägen kommer att förtränga vattenöppningen under bron och öka vattenhastigheterna (ökad risk för erosion).

Figur 18 visar hur en vägg görs ca 90 m lång upp längs den vänstra stranden, denna vägg avskiljer fiskvägen från dammspegeln och själva fiskfåran byggs mellan spont och strand. En skiljevägg byggs även mellan de två fårorna.

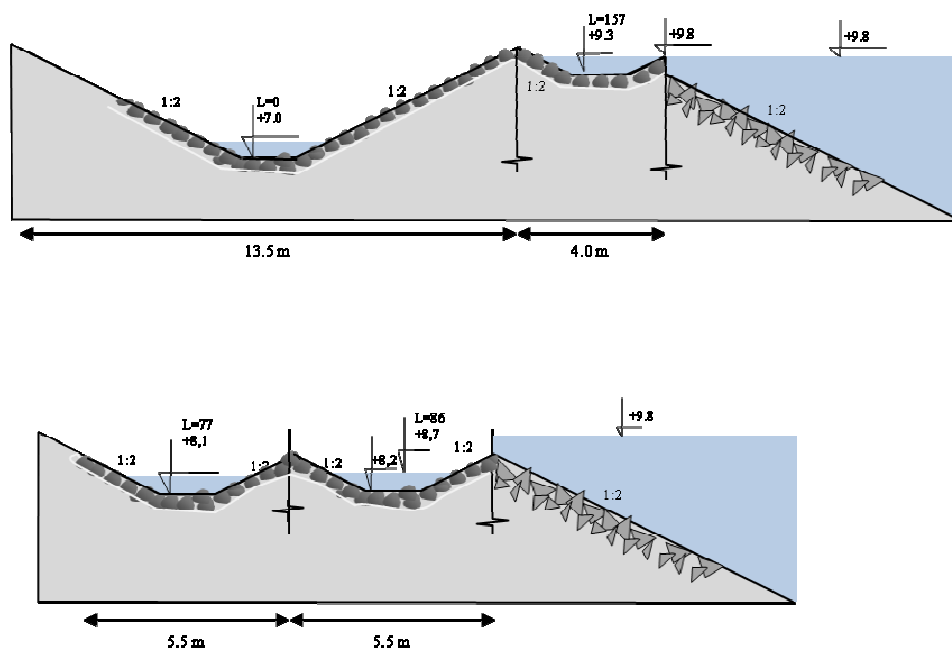
Figur 19. Principskiss på uppbyggda tvärsektioner för de två parallella fårorna precis vid dammläget och precis vid vändningen. En bredd om ca 18 m behövs för fiskvägen vid dammläget samt 11 m vid vändningen. Största delen får läggas i nuvarande dammspegel.

Arbetet inleds med att dammspegeln sänks ned med hjälp av befintliga utskov och en vägg byggs ned från vändplanen till arbetsområdet för fiskvägen. Efter att sedimentet har schaktats bort inom arbetsområdet byggs en grund av fint bergkross som fungerar som arbetsplattform samt stöd för sponten. Vattendjupet i det aktuella området är ca 2 m. Spont drivs ner olika djupt beroende bl.a. på bottensubstrat och laster, dimensioneringen ska göras av fackman. Efter att den yttre spontväggen slagits i fungerar den som hålldamm så att resterande arbete med att slå i mittsponten och ansluta den till dammen, att ta upp öppningen i dammen och utforma fiskvägen i möjligaste mån kan ske i torrhet. Utsidan av sponten kan erosionskyddas med grov bergkross på geotextil medan naturligt rundad sten används i fiskfåran. Sponten kapas sedan på erforderlig nivå beroende på vad som önskas vid höga flöden, men en del närmast utskovet kan utformas som överfall och kan därmed minska regleringsbehovet av dammen och ge ett önskvärt tillskott av vatten till fiskvägen vid höga flöden. På spontkrönet kan en krönbalk placeras. Högst upp i fiskvägen, närmast dammen görs ett 0,5 m djupt öppet utskov i sponten, bredden på utskovet och fårans utformning används sedan för att justera flödet i fiskvägen.
