Uppdaterad plan för restaurering av Emån från Emsfors till Karlshammars kraftverk

Uppdaterad åtgärdsplan för restaurering av Emån från Emsfors till Karlshammars kraftverk.

Utförare: Emåförbundet

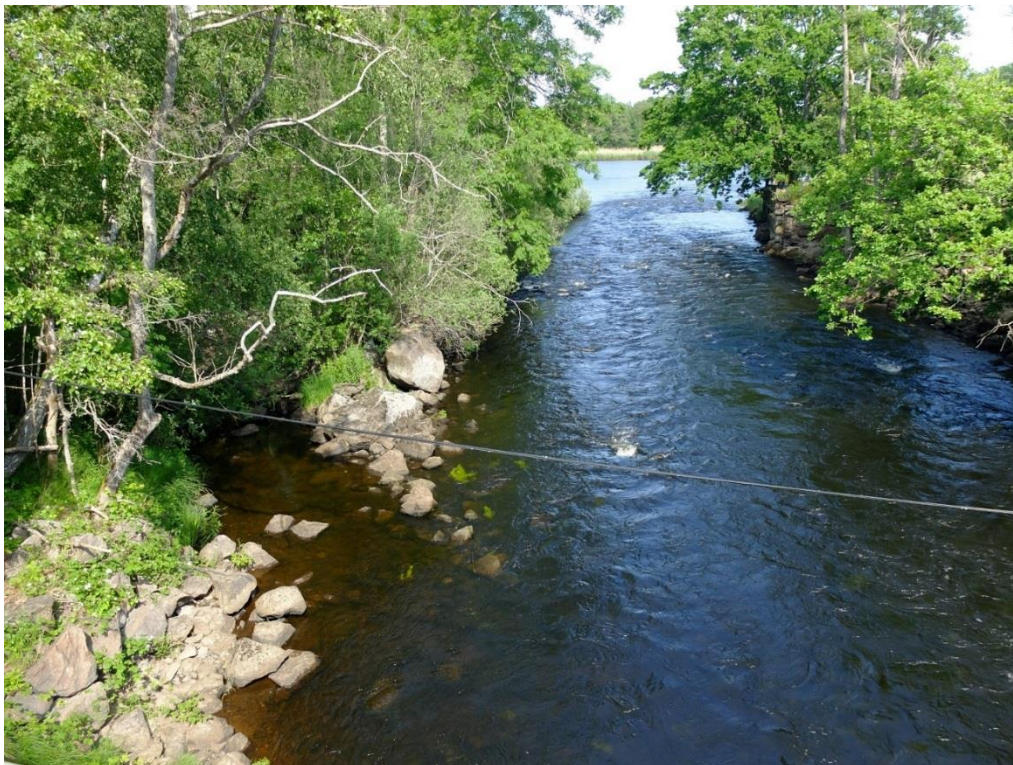
Figur 5. Den hårt rensade Klasenströmmen nedströms Emsforsnacken. Inloppet till kvillområdet ses till vänster i bild.

Att fullskaligt restaurera den rensade huvudfåran och kvillområdet bedömer vi inte som realistiskt med beaktande av att detta skulle förändra SMHI:s flödeskurva och påtagligt påverka kulturvärdena. Vi föreslår därför en försiktig restaurering genom att öppna upp och sänka inloppet till kvillområdet så att fårorna blir vattenförande året om, samtidigt som man lämnar de kallmurade stenvallarna orörda. Kvillarna kan biotopvårdas och förbättras som uppväxtområden genom att flytta om stenmaterial. En större lekbotten läggs ut i kvillområdets övre del ut mot huvudfåran, bestående av blandad natursten i fraktionen ca 30-80 mm, totalt ca 20-30 m³. Det är viktigt att lekstenen läggs långsträckt i vattendragets riktning, bäddens djup kan variera men bör inte understiga 30 cm.

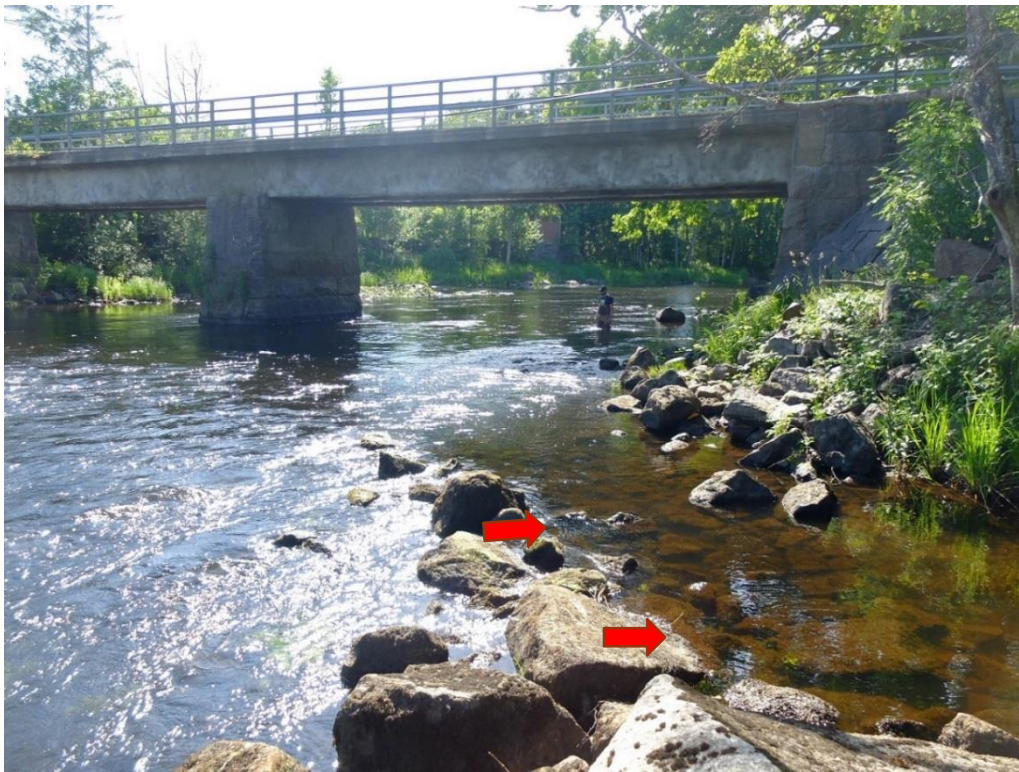
Figur 6. Inloppet till kvillen med upplagda block framför som föreslås att sänkas något. Blocken glesas ut och en del flyttas in till norra sidan så att mera vatten kan rinna in vid lågflöden.

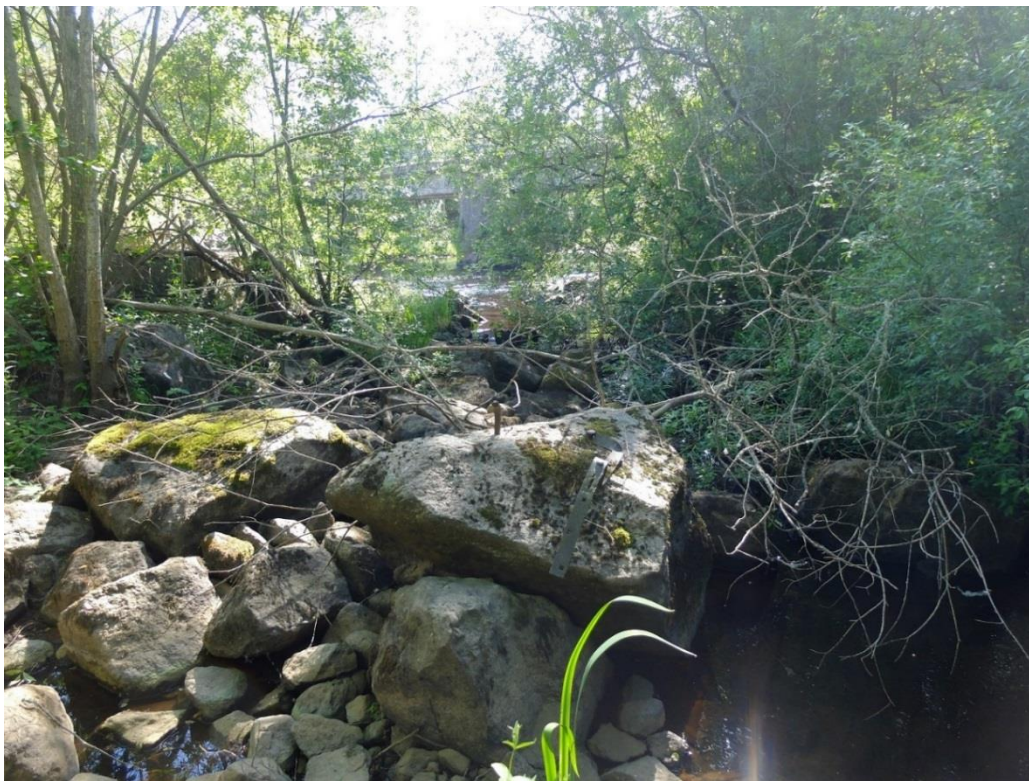
Figur 7. En stenhög ligger upplag strax innanför inloppet till kvillen, dessa sprids ut, alternativt flyttas in till kanten, här anläggs sedan en lekbotten.

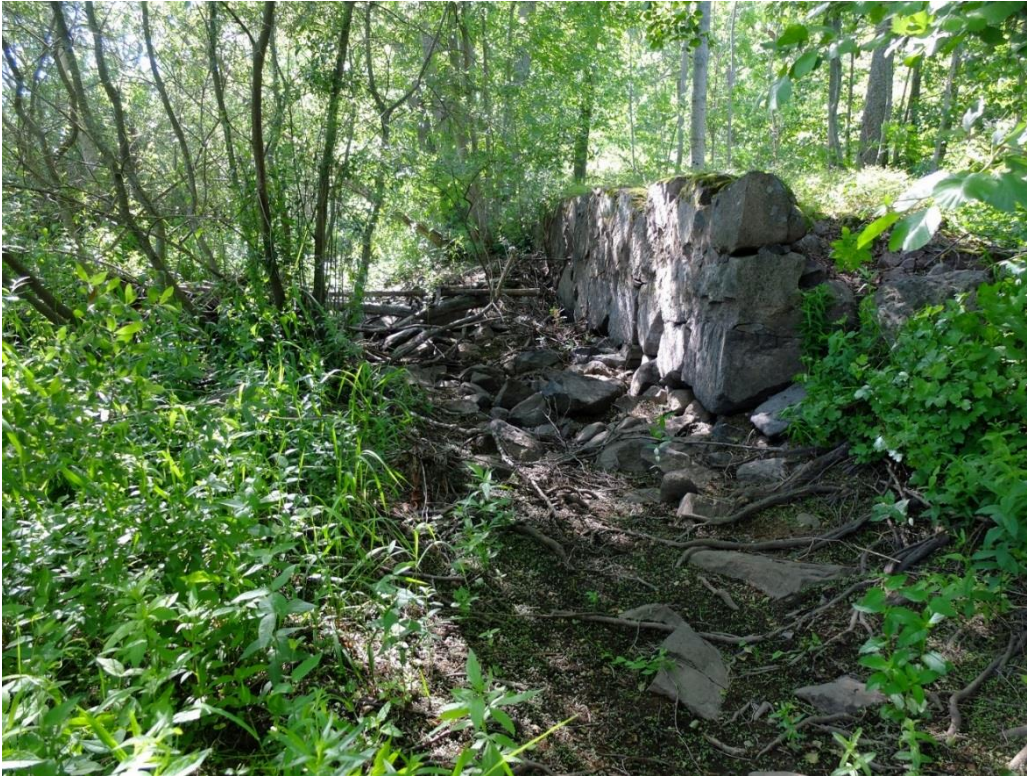
Figur 8. I området finns flera vackra kallmurade stenmurar uppbyggda, vilka sparas och i viss mån repareras där nerrasade stenar kan lyftas tillbaka i samband med biotopvården.

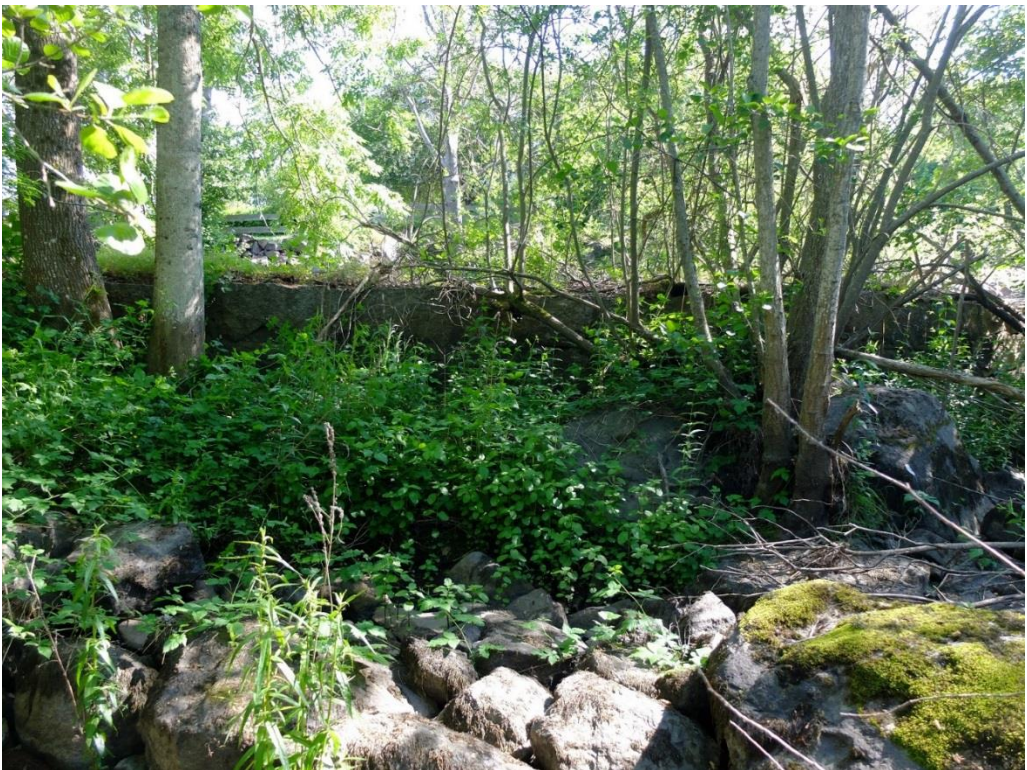
Figur 9. Träd som växer på stenmurarna hotar att på sikt radera murarna - dessa tas ner.

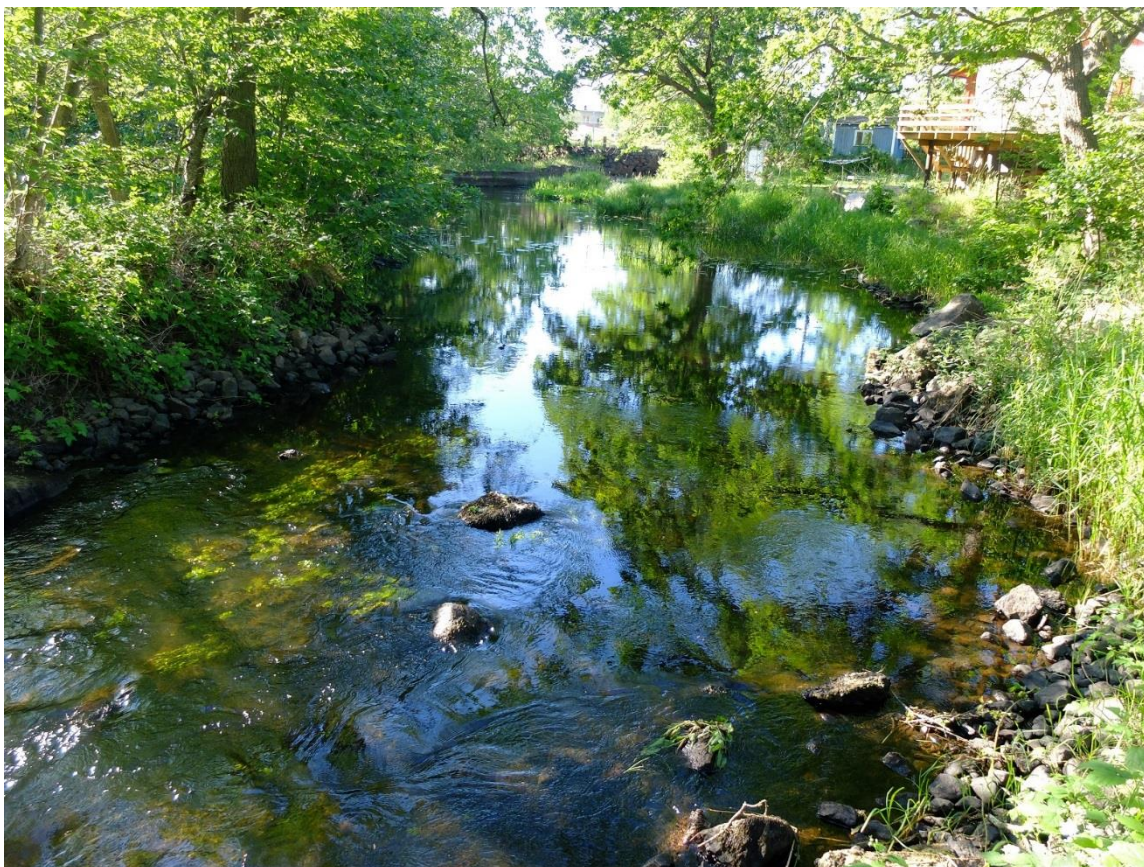
Efter den nedre och mera strömmande delen av krokökvillen avslutas denna med en tydlig strömnacke. Vattendraget är rensat med en stenvall på den södra sidan och mindre högar av sten i strandkanten på den norra. Att etablera en större lekbotten på strömnacken vore en enkel och bra åtgärd. Som ett första steg rullas några block ut från den norra sidan som sprids i området i syfte att stabilisera lekbädden. Leksten sprids sedan ut på nacken och uppströms. Möjlig åtkomst med mindre lastmaskin eller fyrhjuling finns från tomtmarken på den norra sidan, se översiktskarta figur 12. Körväg ner över gräsmatta vilket kräver att eventuella körsador rättas till vilket måste beaktas i kostnadsberäkningen.

Figur 15. Nedanför bron till Emsfors bruk, en tydlig strömnacke. En bra plats att etablera en större lekbotten. Tomtmark på den norra sidan av ån.

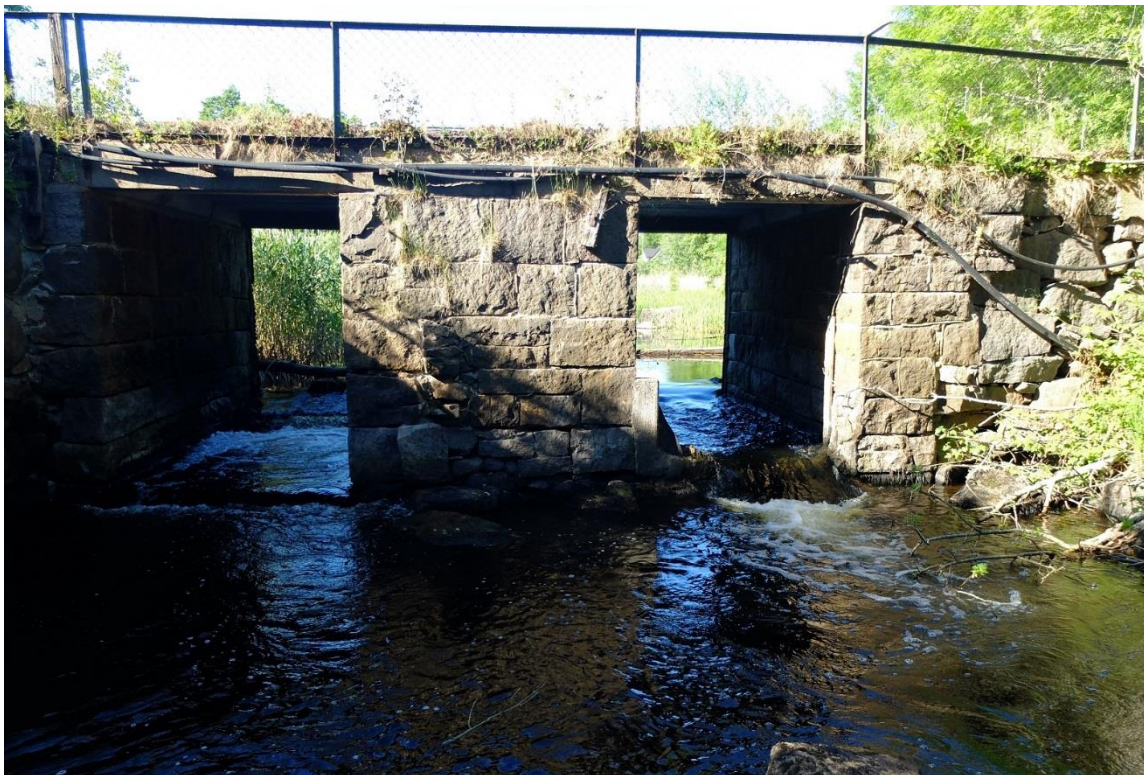
En äldre stenbro över Krokökvillen till det gamla bruksområdet. Botten under bron utgörs av en betongplatta och vid lägre vattenflöden skapas ett fall nedanför och vid högre vattenföring en hög vattenhastighet, vilket bedöms som ett partiellt vandringshinder för fisk.

Figur 16. Bron till det gamla pappersbruket är stensatt med två valv. Passagen utgör ett partiellt vandringshinder.

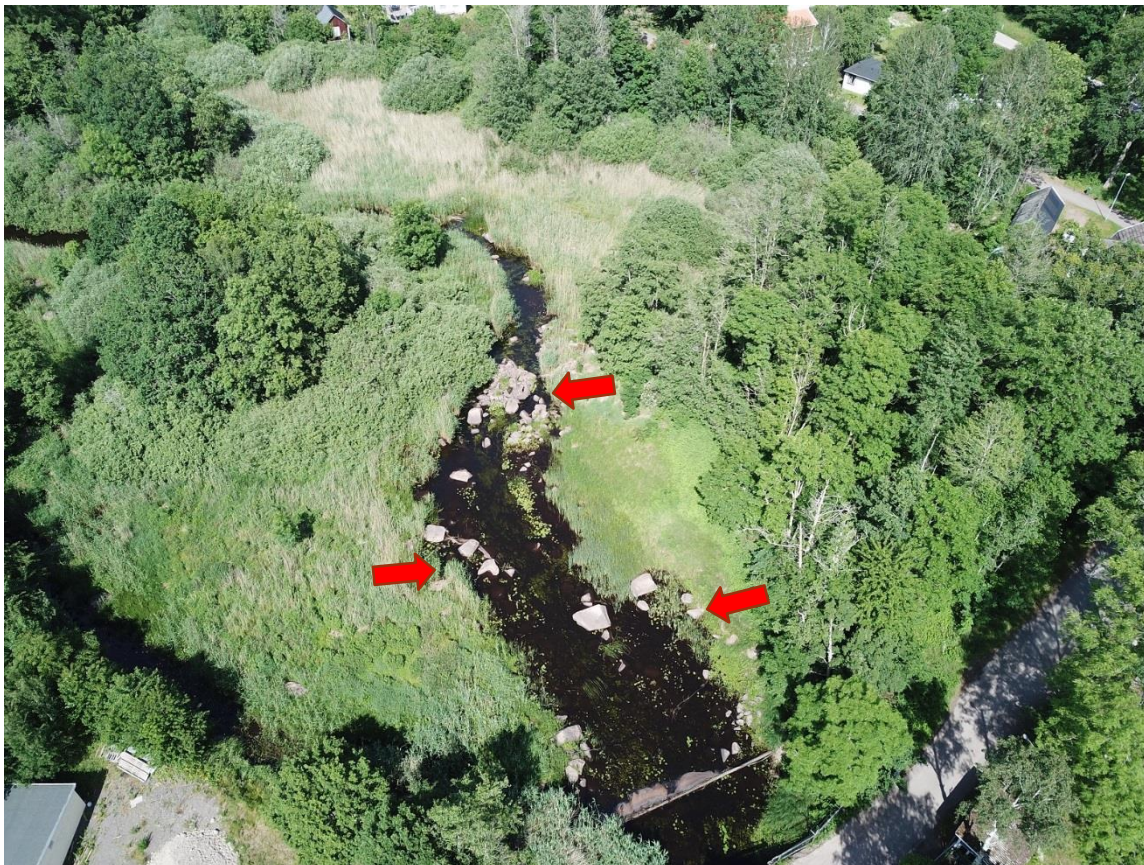
Figur 18. Upplagda stenhögar (se pilar) sprids ut på sträckan så att en bättre strömvattenbiotop skapas. I området etableras också lekbottnar för öring.

En kortare sträcka uppströms bron till det gamla bruksområdet som har en strömmande karaktär innan Krokökvillen blir mera lugnflytande upp mot Emåns huvudflöde. Upprensade stenhögar ligger i ån och större block finns i kanterna. Området kan biotopvårdas genom att stenen sprids ut och leksten tillförs med hjälp av en bandgående grävmaskin. Åtkomst möjlig på den norra sidan. Åtgärden samordnas med lokal 2C.

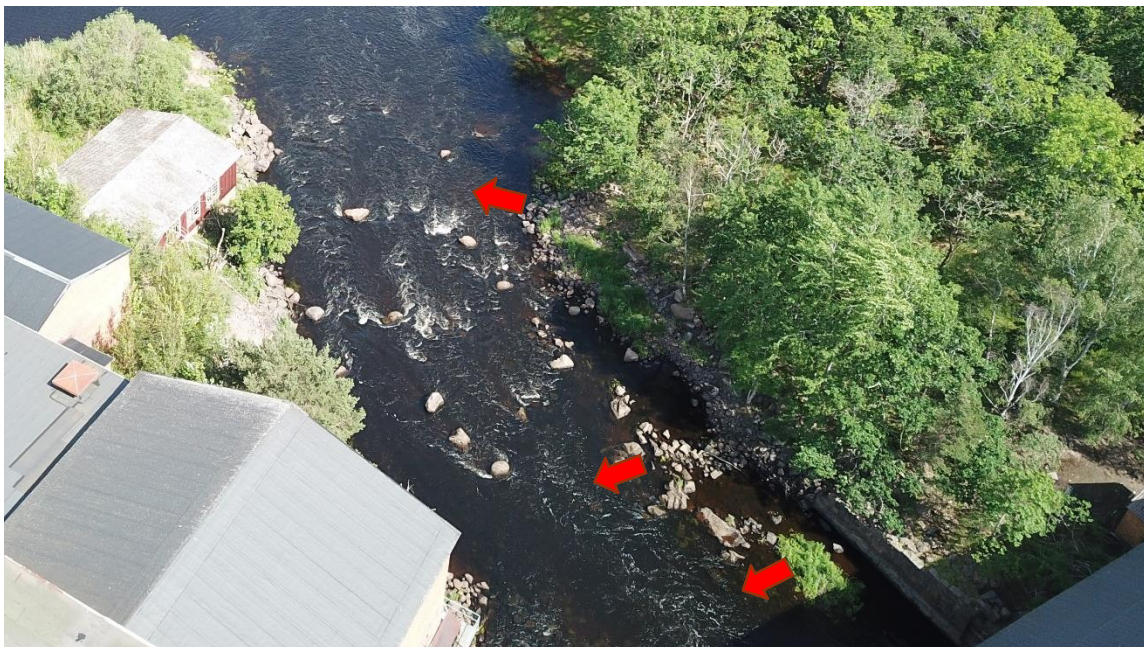
Figur 23. Den nedre delen på åtgärdslokal 3A. den tillgängliga strömsträckan kan breddas genom att sprida ut de block som finns på den södra kanten, se pilar. På så sätt får man bättre uppväxtområden även utefter den södra sidan av ån. Lättillgängligt från den södra sidan.

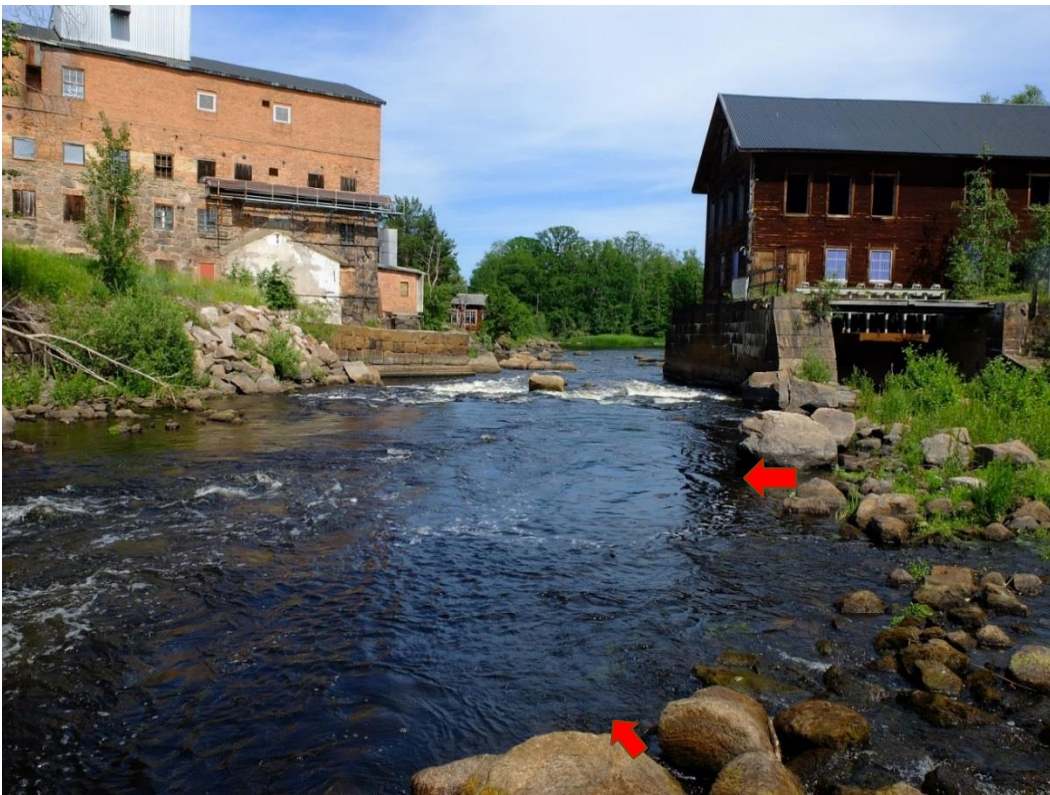
Figur 26. Stenmaterialet längs södra kanten mellan de uppbyggda strömnackarna kan läggas ut i åfåran så att fallprofilen utjämnas och breddas och även det södra området blir vattenförande.

En större bandgående grävmaskin luckrar upp det torrlagda området och sprider ut stenmaterial både uppströms och nedströms den övre strömnacken. Det finns större block i kanten som med fördel skulle placeras ut i åfåran. I området etableras lekbottnar för laxfisk, lämplig plats är på den övre strömnacken. Tillgängligheten till åfåran är god från den södra sidan och det finns gott om plats för materialdepåer. Total bottenyta som bedöms påverkas är ca 700 m².

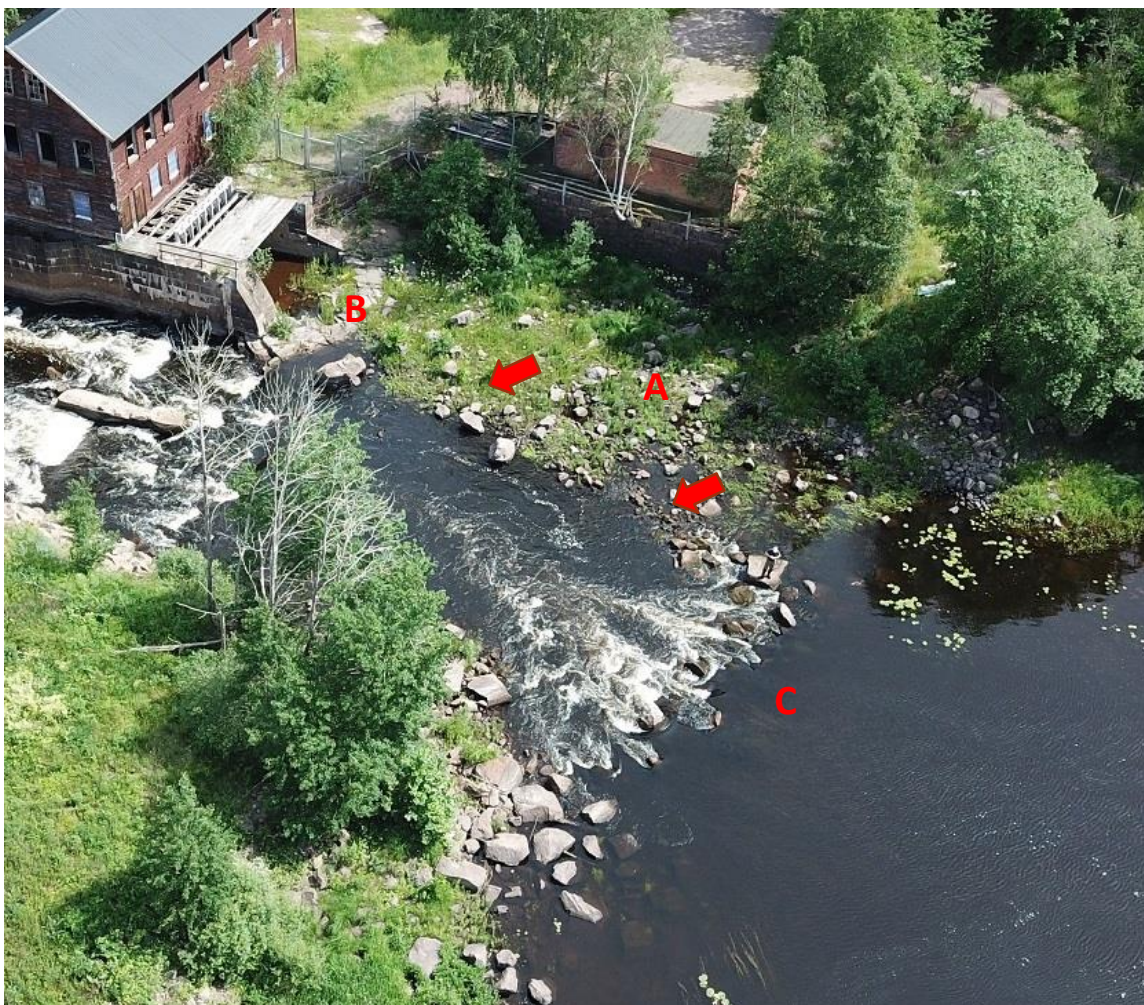
Figur 27. Området kan breddas genom att stenmaterial flyttas om så att en större strömvattenmiljö och därmed uppväxtyta för laxfisk skapas. Stenmaterial från det södra området (A) flyttas om och sprids ut så att hela detta område blir vattenförande. Området närmast det gamla turbinintaget (B) lämnas orört. Den kraftigt uppbyggda övre strömnacken (C) som består av stora block i en rad jämnas ut genom att mera stenmaterial i olika fraktioner sprids ut upp- och nedströms. På uppströmssidan av strömnacken etableras avslutningsvis lekbottnar för laxfisk.

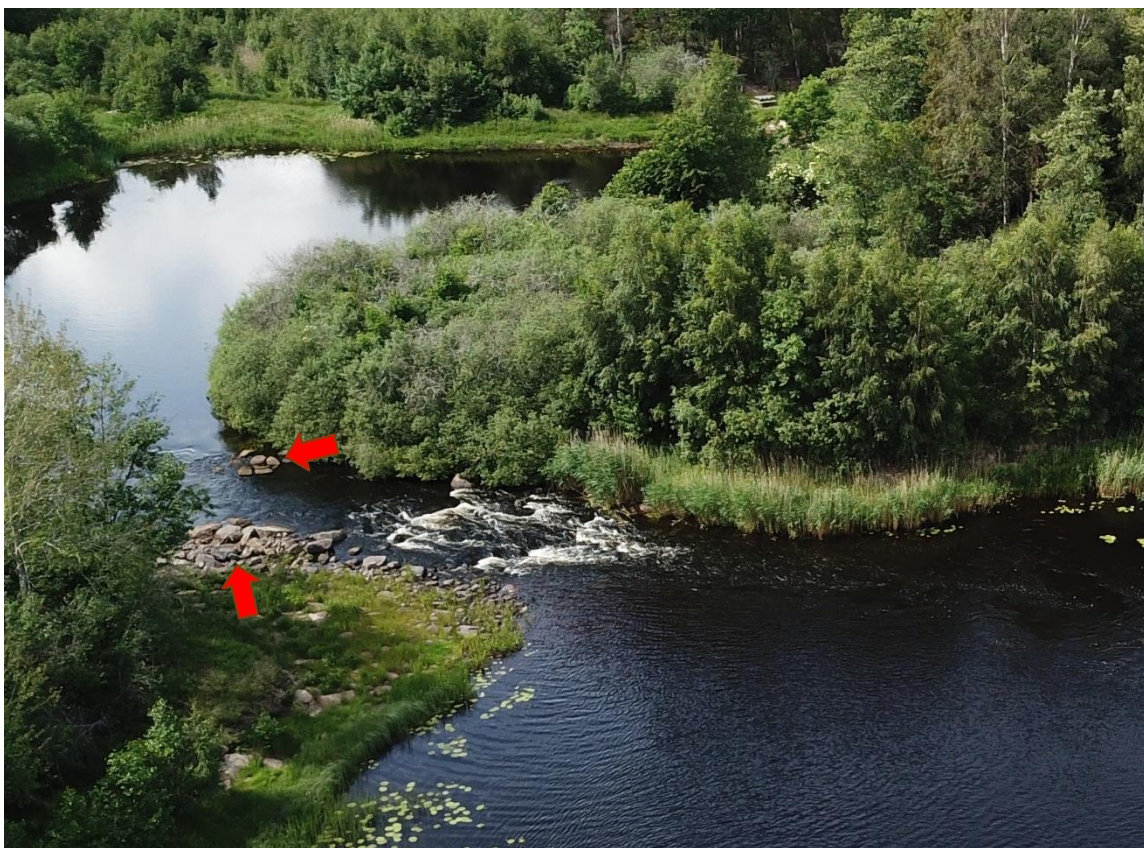
En kort strömnacke mellan två hölJOR på den södra sidan, längd ca 20 m med ett brantare fall i den nedre delen. Högar av block finns i kanterna i den övre delen.

Figur 28. Den södra strömnacken. Block ligger i högar vilka kan spridas ut för att skapa en längre strömsträcka. En restaurering skulle sprida vattnet över en större yta.

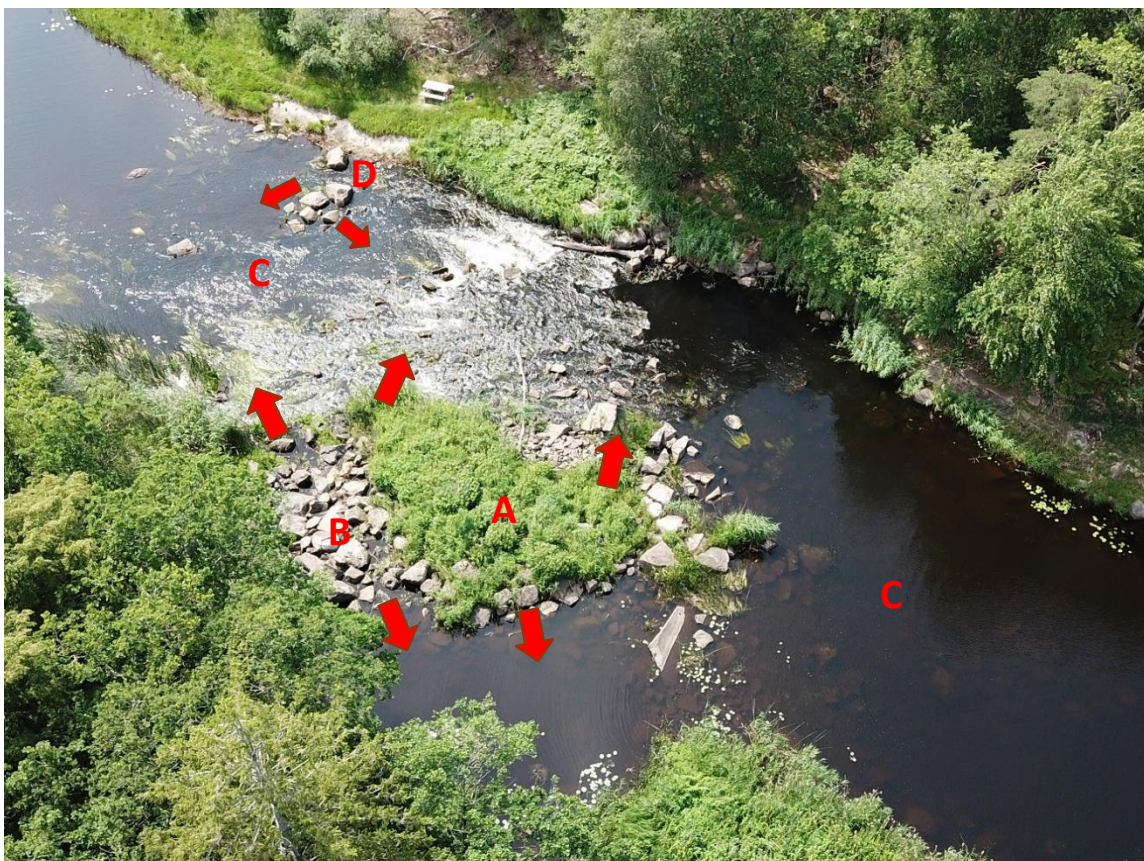
Figur 30. Målsättningen är att nuvarande strömnacke och strömvattenbiotop ska utökas så att vattnet sprids över hela ytan. Det innebär att den yta som idag är torrlagd med mindre buskvegetation (A) ska bli ett grundområde och att området på den östra sidan (B) ska bli mera vattenförande. Detta område öppnas upp något och block sprids ut upp- och nedströms. Därmed ökar strömnackens bredd betydligt och den tillgängliga strömvattenbiotopen. Enstaka större s.k. ståndplatsstenar kan med fördel läggas ut i det lugna området framför strömnacken samt i området nedanför strömsträckan (C). Även de stora block som ligger i en revel på den västra stranden bör spridas ut. Detta inte minst för att skapa bra fiskeplatser. Lekkottenetablering bör sedan ske vilket bäst utförs med helikopter. Val av lämpliga platser sker efter restaurering av området.

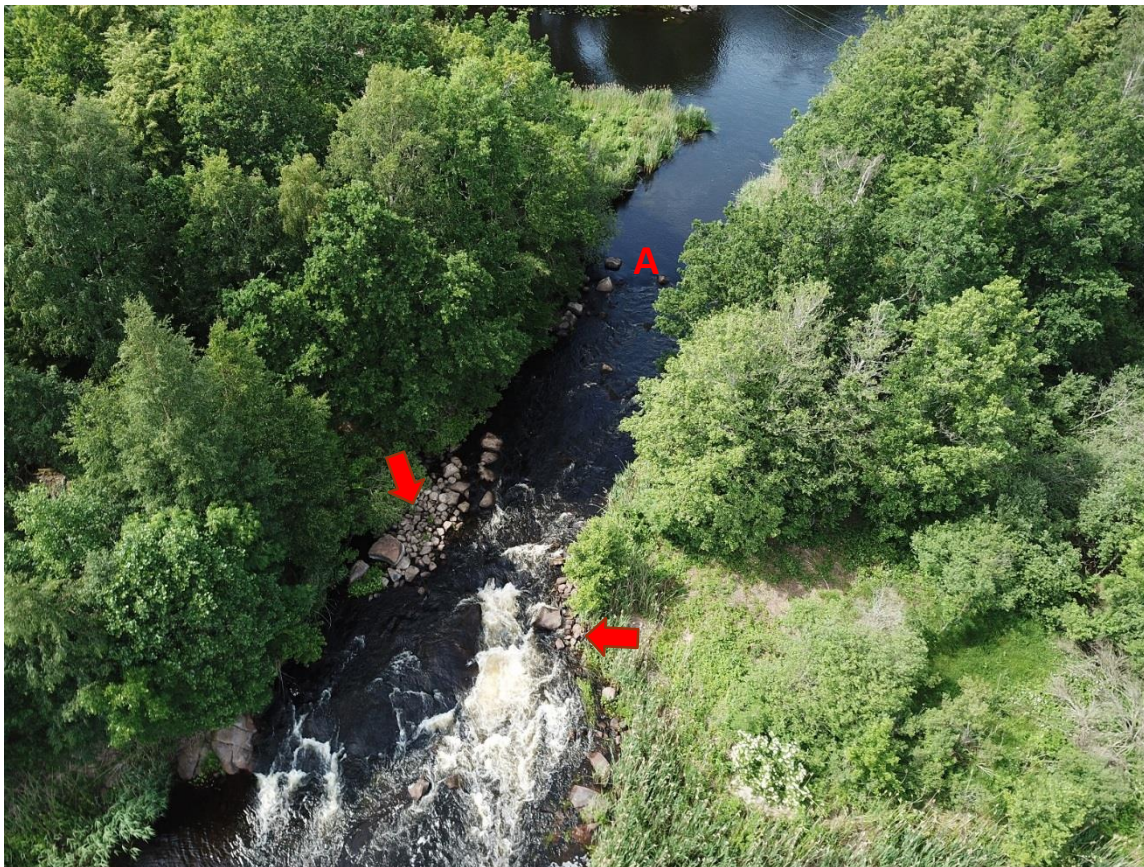
Figur 31. Den mindre av fårorna inom Emsfors gamla dämningssområde. Genom biotopvård kan en större lek- och uppväxtyta skapas. Befintligt uppensat stenmaterial (se pilar) sprids ut, framförallt längre uppströms men även nedanför fallet. Målet är att jämna ut nuvarande hårda fallprofil i den nedre delen så att strömhastigheten fördelas över en längre sträcka vilket ökar ytan uppväxtområden. Lekbotten etableras sedan i sträckans ovandel (A) med hjälp av helikopter i samband med övriga åtgärdslokaler där detta föreslås.

En lekbotten etableras sedan i ovandelen av sträckan och eftersom tillgängligheten är starkt begränsad föreslås att leksten läggs ut med helikopter. Detta samordnas med lokal 3C, 3D och 3G.

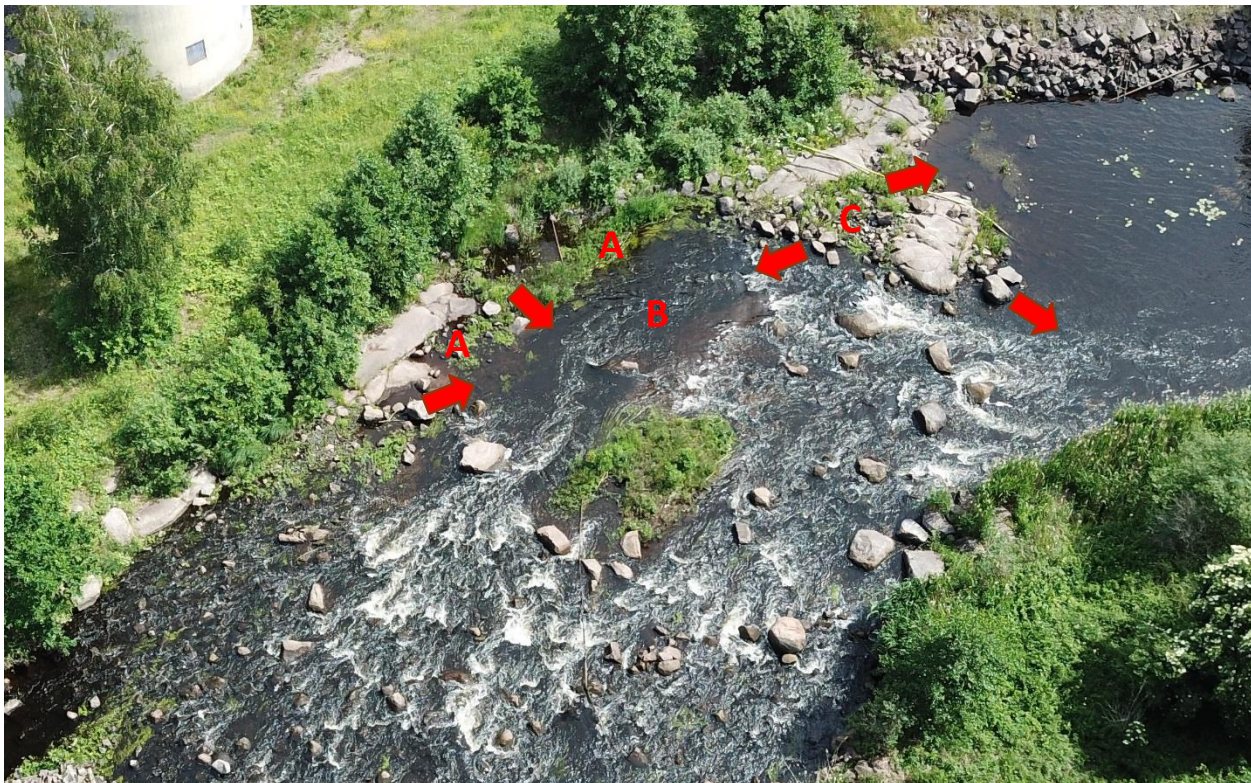
Figur 32. Åtgärdslokal 3F, är en yta som kan bli mera strömmande och förbättras som uppväxtområde med relativt små biotopvårdsinsatser. Framförallt koncentreras arbetet på strandlinjen där stenmaterial skrapas ut så att ett längre, flikigare grundområde skapas (A). Den djupare och delvis indämda höljan (B) grundas upp med stenmaterial som tas från tas från området mellan hållarna (C) som öppnas upp. På så sätt kommer vattenhastigheten att öka över ytan och bra uppväxtområden skapas. Avslutningsvis kan med fördel leksten spridas ut i den uppgrundade höljan (B).

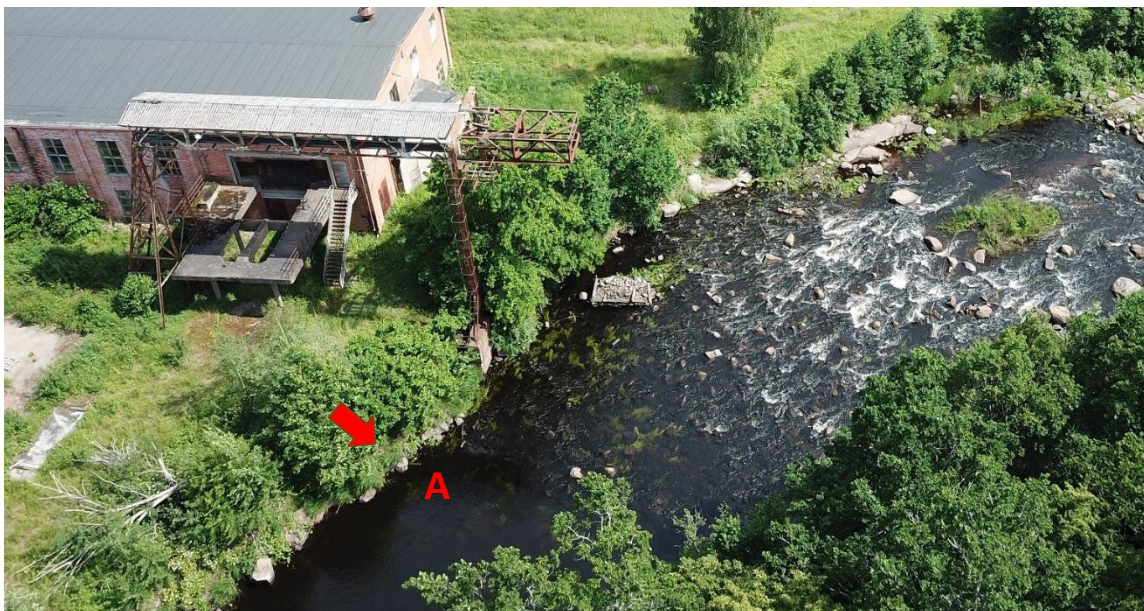
Figur 33. Åtgärdslokal 3F, omfattar strömsträckans övre del där en fin strömnacke finns vilket är en bra plats att sprida ut leksten och skapa ett större lek område för laxfisk (A). Platsen är mycket lättåtkomlig från bruksområdet där en bandgående grävmaskin kan sprida ut materialet i området.

Åtgärdsområdet är mycket lättillgänglig från bruksområdet där en lastbil kan köra ända fram och tippa i material från kanten. En bandgående grävmaskin sprider sedan ut stenen på nacken och uppströms, bäddens tjocklek bör vara minst 0,5 m och gärna uppblandad med lite större fraktioner för att bättre hålla kvar materialet vid högflöden. Den bottenytan som påverkas av åtgärden är ca 50 m².

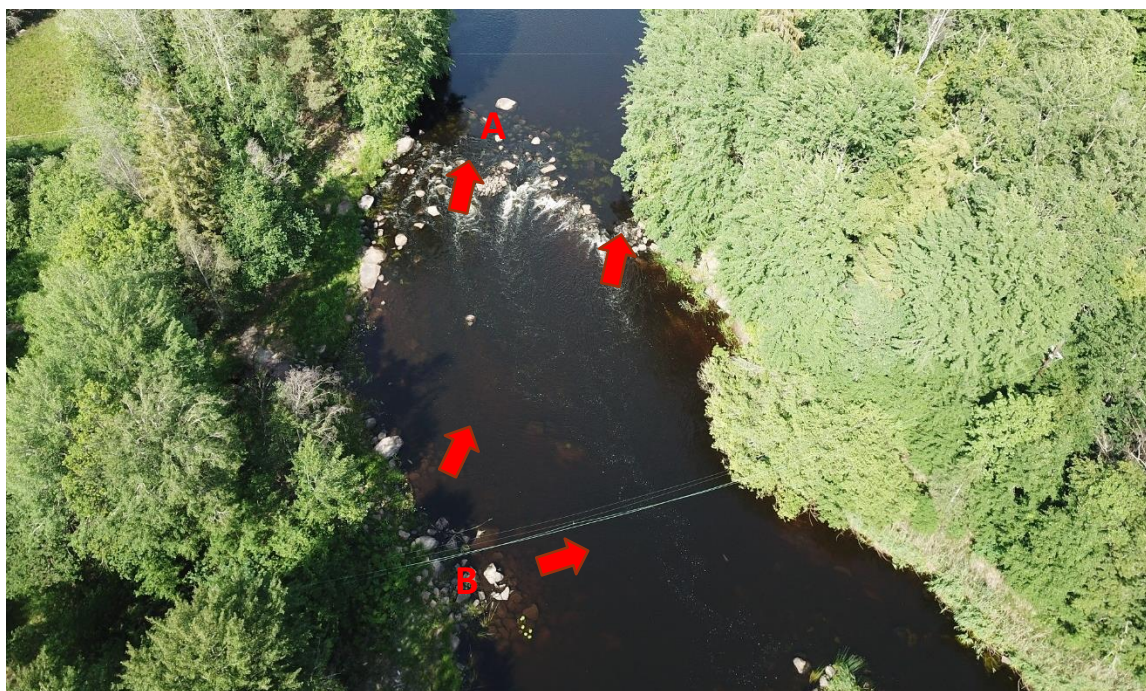
Den översta strömnacken inom Emsforsområdet. En kortare strömvattenbiotop med en total yta på ca 300 m². Man kan göra mindre åtgärder för att förbättra strömvattenmiljöerna genom biotopvård. I det strömmande området finns några mindre stenhögar upplagda som kan spridas ut. För att skapa ståndplatser för större fisk och förbättra fiskeplatser kan enstaka större block spridas ut i området nedanför strömsträckan. Lekkottenetablering uppe på strömnacken är en bra åtgärd vilket i så fall samordnas med helikopterspridning på övriga åtgärdslokaler i området där detta föreslås. Åtgärden ges dock sammantaget en lite lägre prioritet.

Figur 34. Den översta av strömnackarna i Emsforsområdet. Man kan sprida ut sten- och blockmaterial ytterligare samt etablera lekkottar men åtgärden ges en lägre prioritet. Det finns några enstaka uppensade stenhögar ute i strömmen och utmed den östra stranden som kan spridas ut (A). Nedströms strömnacken finns ett litet område med större block som ligger i kanten (B) vilka kan spridas ut i strömmen, framförallt plockas block innanför de yttersta så att vattnet kan rinna in emellan. Arbetet sker i samband med åtgärd på lokal 3C och 3D,

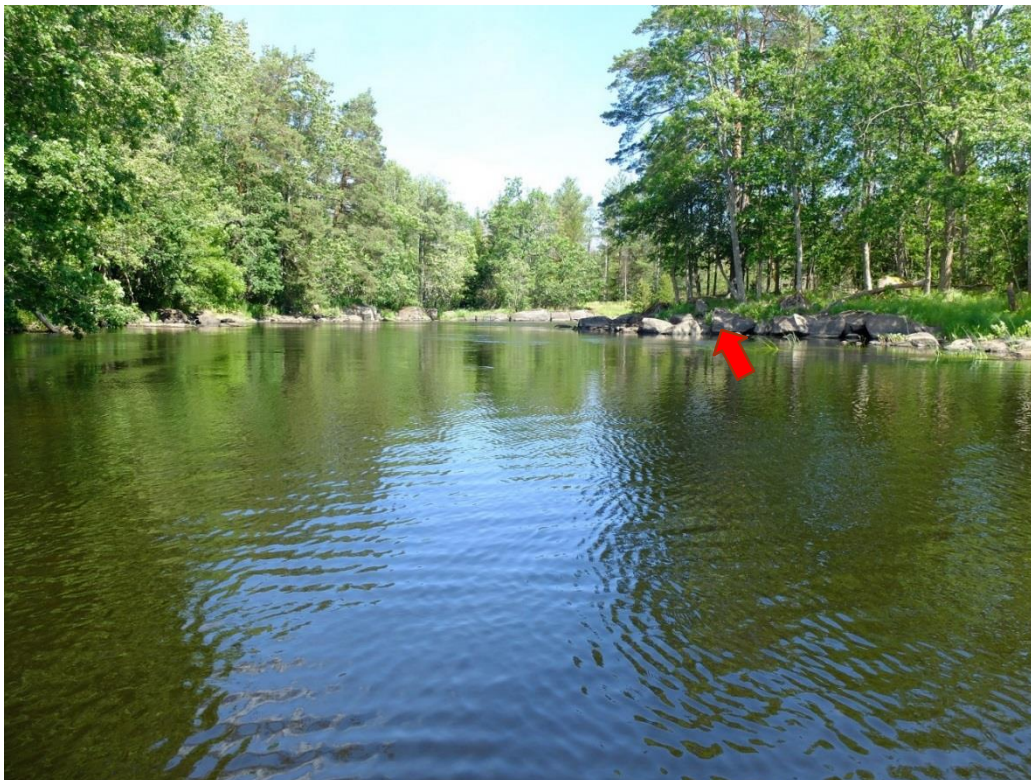
Figur 40. Vrångenacken är rensad med stora block i kanterna. En bra åtgärd vore att lyfta ut dessa i strömmen. Inte minst skapar detta fina ståndplatser för större fisk på sträckan.

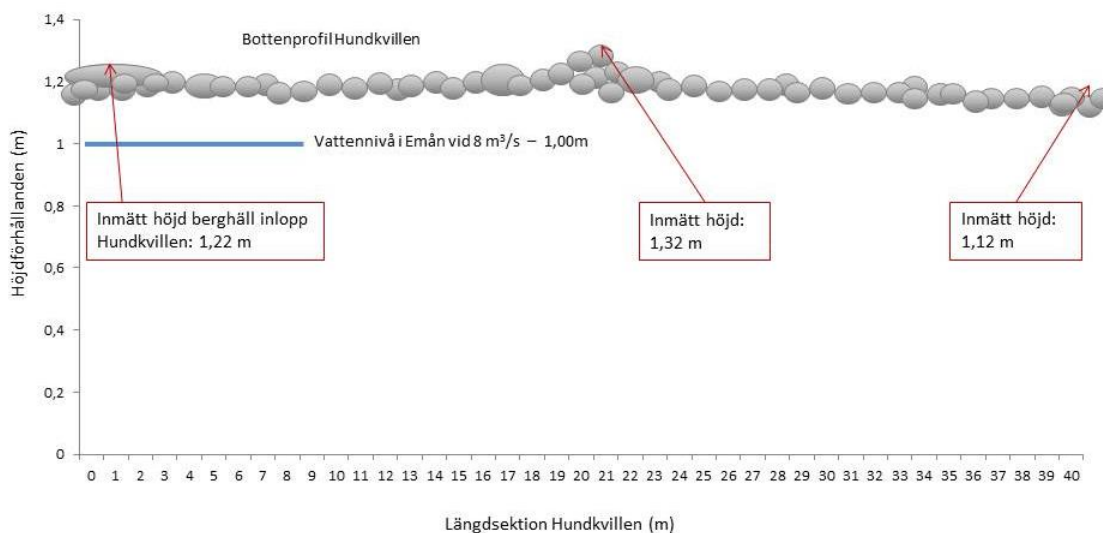
Figur 41. Inmätta nivåer vid Hundkvillens inlopp, observera att vattenytan låg ca 22 cm under inloppströskeln vid rådande vattenföring om 8 m³/s och den grundtröskel som finns ca 20 m in i kvillen.

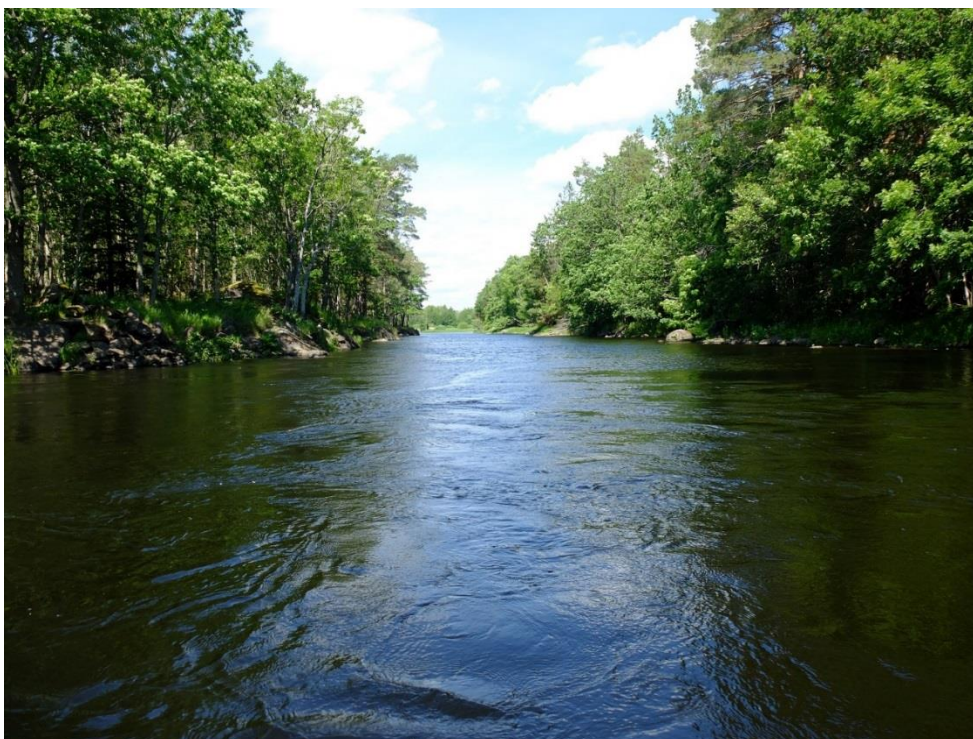
Figur 43. Upströms Vrängenacken, en kanalliknande sträcka upp till Karlshammars kraftverk som sänkts och rensats. Mycket berghällar längs sidorna och högar med rensmaterial. Större strukturer som block och hällar ute i åfåran har förmodligen sprängts bort helt vid rensningen.

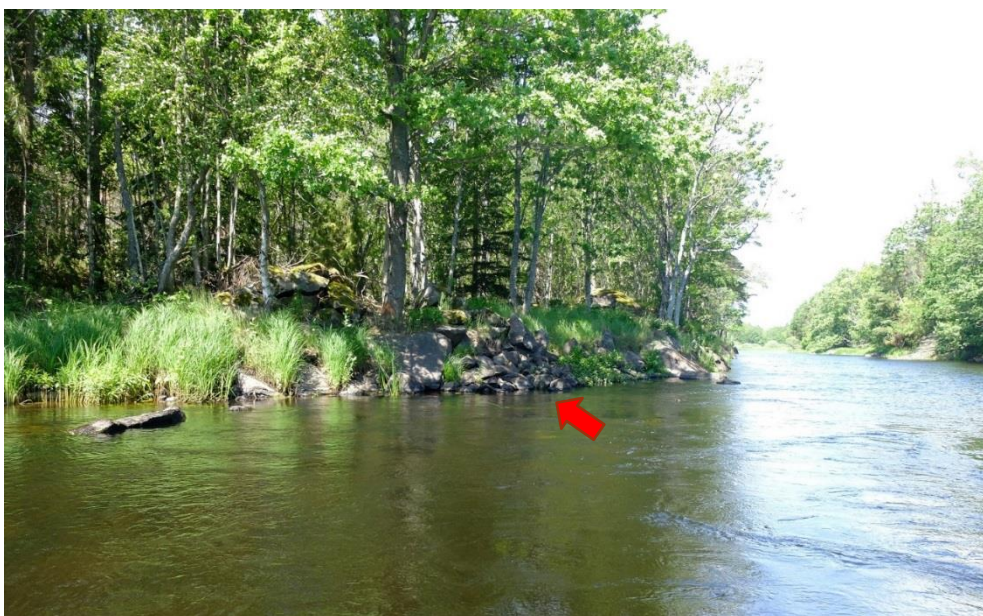
Figur 44. Klämnet är en kortare sträcka som är grund med ökad strömhastighet. Högar av block ligger södra kanten.
